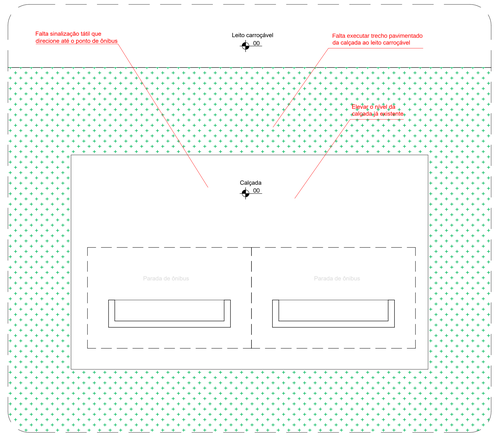
DET.05 - PLANTA - SITUAÇÃO ATUAL/DIAGNÓSTICO
ESC: 1/50

Este trecho não caberá ao IFB regularizar, mas ao GDF.
