DET. 03 - SITUAÇÃO ATUAL / DIAGNÓSTICO - ESCADA CENTRAL - BLOCO B
Escala 1/75

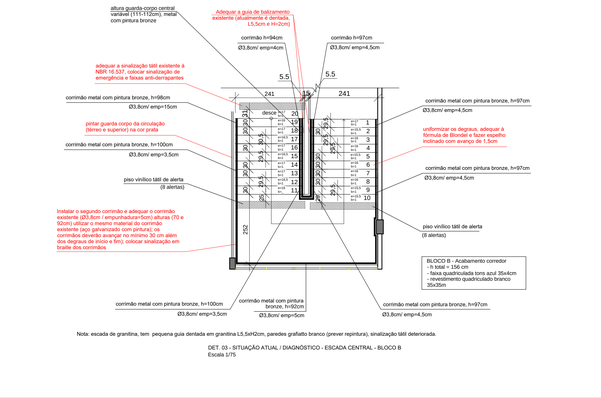
Nota: escada de granitina, tem pequena guia dentada em granitina L5,5xH3cm, paredes grafiatto branco (prever repintura), sinalização tátil deteriorada.

fazer guia de balizamento inclinada L=15cm (de forma a envolver o guarda-corpo) / h=10cm com pintura epóxi cor cinza e reformar o guarda-corpo metálico (retirando de prata / h total (incluindo a guia) = 110 cm (uniformizar após a reforma dos degraus; pos a altura atualmente está variável)
uniformizar os degraus, adequar à fórmula de Blondel e fazer bocel na borda de granito (L=10cm com avanço de 1,5cm
pintar guarda corpo da circulação (térreo e superior) na cor prata
adequar a sinalização tátil existente à NBR 16.537, colocar sinalização de emergência e faixas anti-derrapantes
Instalar o segundo corrimão e adequar o corrimão existente (Ø3,8cm / empunhadura=5cm) alturas (70 e 92cm). Utilizar o mesmo material do corrimão existente (aço galvanizado com pintura cor prata); os corrimãos deverão avançar no mínimo 30 cm além dos degraus de início e fim); colocar sinalização em braille dos corrimãos
